Charles de Gaulle Havaalanı'nda Yapısal Sorunlar

Derleyenler: **RüksanTuna - Özge Bilginoğulları**

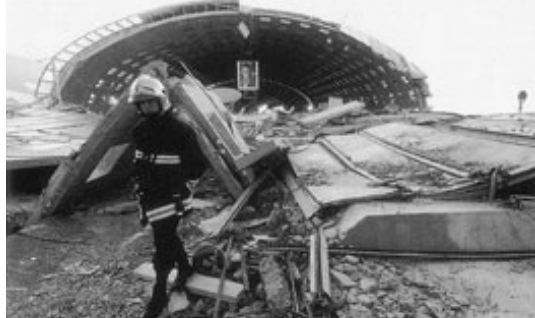
Görevliler, kazanının nedeni hakkında bilgi verebilecek enkazı inceliyor.

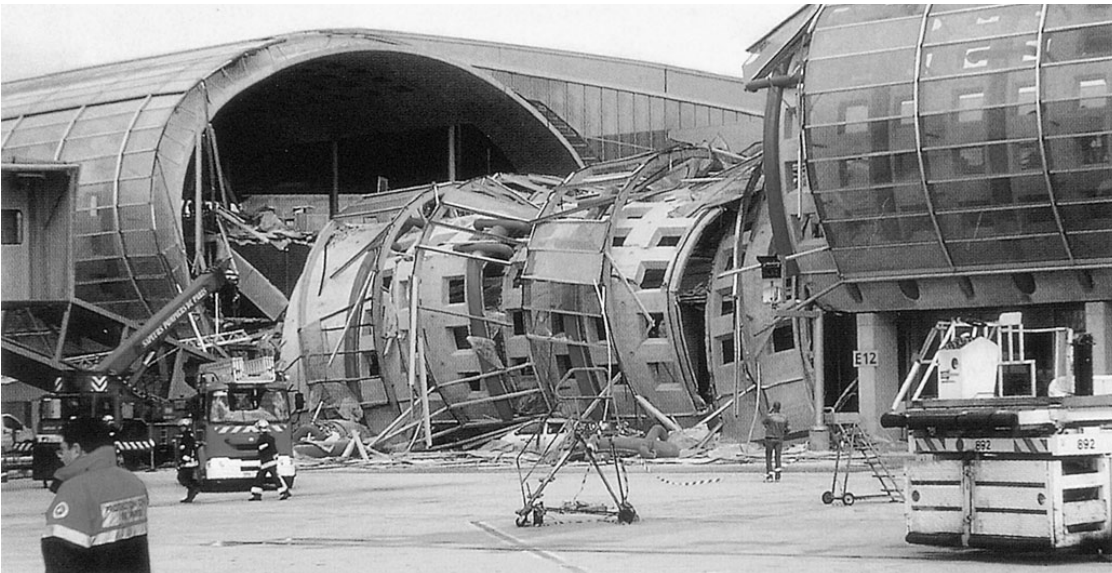
Binanın yıkılan bölümü, ana terminal binasına bağlantı sağlayan kıstağın (*isthmus*) yanındadır. (Fotoğrafta, ortada, arka planda görünüyor.)

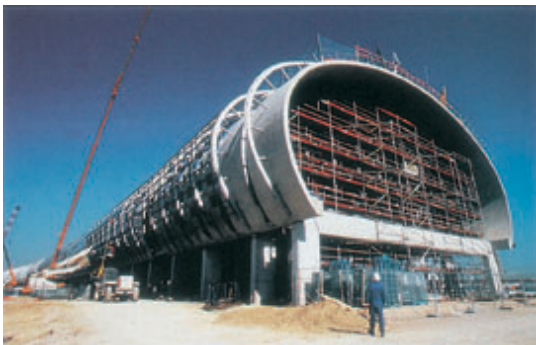
AdP, inşaat sırasında binanın taşıyıcı kolonlarında sorunlar yaşamıştı.

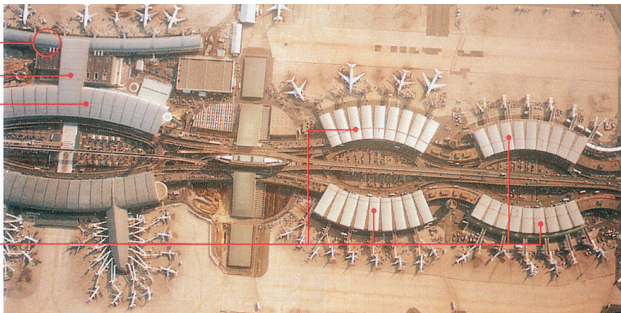
2E Terminali'nin yıkılan bölümü
Kıstak (isthmus) bölümü
Ana bina
2F Terminali (mevcut bina)
